Ripristino della pozza d'alpeggio di Malga Ungarina (Prealpi Giulie, Italia nord-orientale)

Riassunto. Gli autori espongono le attività svolte per il ripristino di una pozza d'alpeggio delle Prealpi Giulie occidentali in Comune di Venzona (UD) (Italia nord-orientale) nell'intento di salvaguardare il locale popolamento ad anfibi. I lavori, svolti nel 2011/2012, hanno permesso di ricreare un habitat idoneo alla riproduzione di diverse specie d'anfibi, compresa *Bombina variegata*, specie elencata nella Direttiva Habitat.

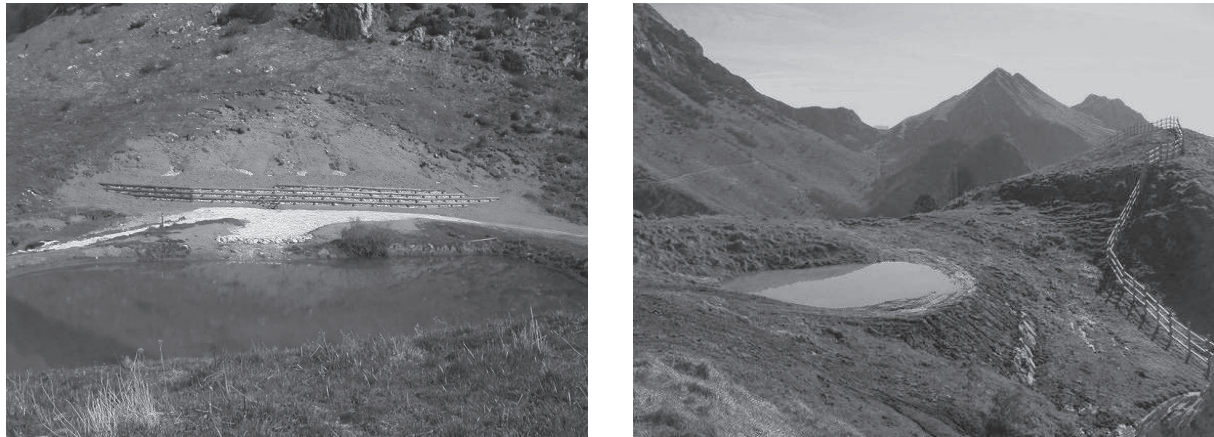
Fig. 1. La Pozza di Malga Ungarina a marzo 2012 dopo il ripristino (foto a destra) e la nuova pozza di Malga Ungarina, a est di quella storica, a marzo 2012 (foto a sinistra).

1. Effettuazione dei lavori nei periodi di inattività degli anfibi;
2. Messa in sicurezza del movimento franoso mediante un intervento di ingegneria naturalistica;
3. Delicata ed accurata rimozione dei fanghi mediante l'utilizzo di una piccola benna poggiata su zattere e assistita da un mezzo pesante sul bordo del sito. Durante tutta l'operazione si è fatta la massima attenzione a non intaccare lo strato d'argilla costipata del fondo del bacino.
4. Mantenimento dei fanghi *in situ*;
5. Creazione di una nuova e più piccola pozza, a est della principale, con lo scopo specifico di incrementare la popolazione di *Bombina variegata*;
6. Creazione di un'area di drenaggio/filtro fra il fronte del movimento franoso e la pozza al fine di ridurre l'apporto di nuovo materiale di dilavamento.

Nonostante le difficoltà dovute alla geomorfologia del luogo, alla stagione e alla necessità di mantenere la tempistica, i lavori sono stati ultimati nei tempi previsti senza interferire in alcun modo con le dinamiche riproduttive degli anfibi. La superficie della pozza principale ripristinata è risultata di circa 950 m² (diametro maggiore di circa 36 m) con una profondità

che non supera gli 80 cm (Fig. 1), mentre la superficie di quella nuova più piccola è risultata di poco superiore ai 50 m² (diametro maggiore di circa 10 m) con una profondità massima intorno ai 50 cm.
